عمارة المسجد الأقصى المبارك

- الحرم القدسي الشريف ٧
- عمارة المسجد الأقصى المبارك ٢٧
- إصلاح المسجد الأقصى و تجديده ٢٩
- مذكرة عن "مشروع إصلاح المسجد الأقصى" ٦٥

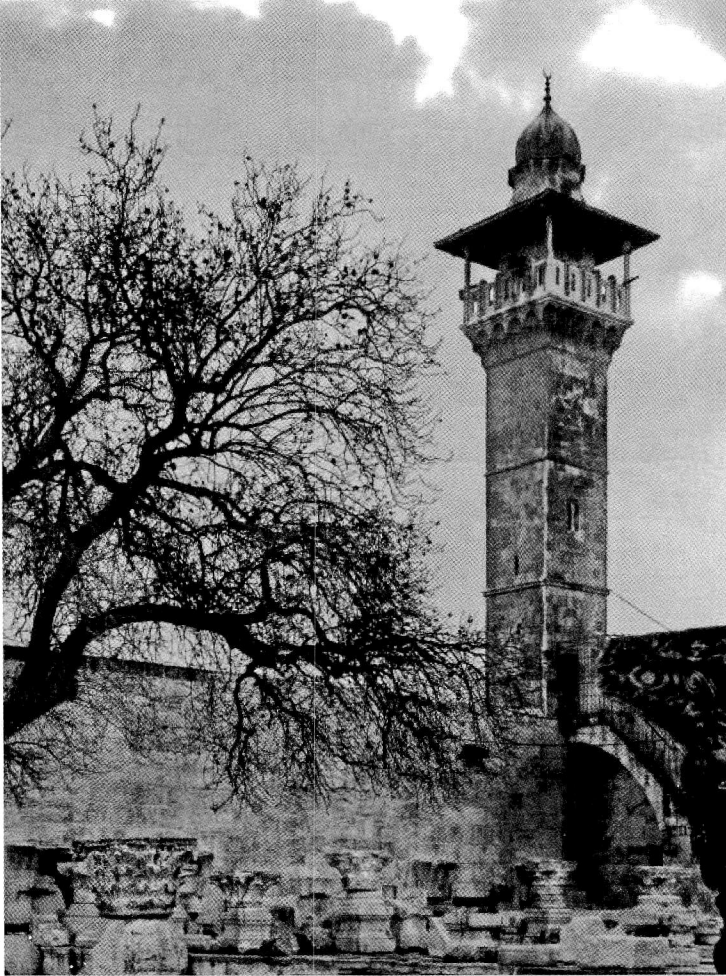
المئذنة الفخرية

تقع في الزاوية الجنوبية الغربية للحرم القدسي، أنشأها القاضي شرف الدين عبد الرحمن بن الصاحب الوزير فخر الدين الخليلي في عام ٦٧٧هـ / ١٢٧٨م، وهي

مئذنة متعامدة الأضلاع تتكون من ثلاثة طوابق، تقل أبعادها كلما ارتفعت، ويمثل الطابق الأول قاعدة المئذنة، يليها الطابق الثاني وقد فتحت به نافذة توأمية، أما الطابق الثالث فينتهي بحطتين من المقرنصات الحجرية تحمل شرفة المؤذن، أما قمة المئذنة فتتخذ شكل قبة صغيرة تشبه قمم المآذن المملوكية.

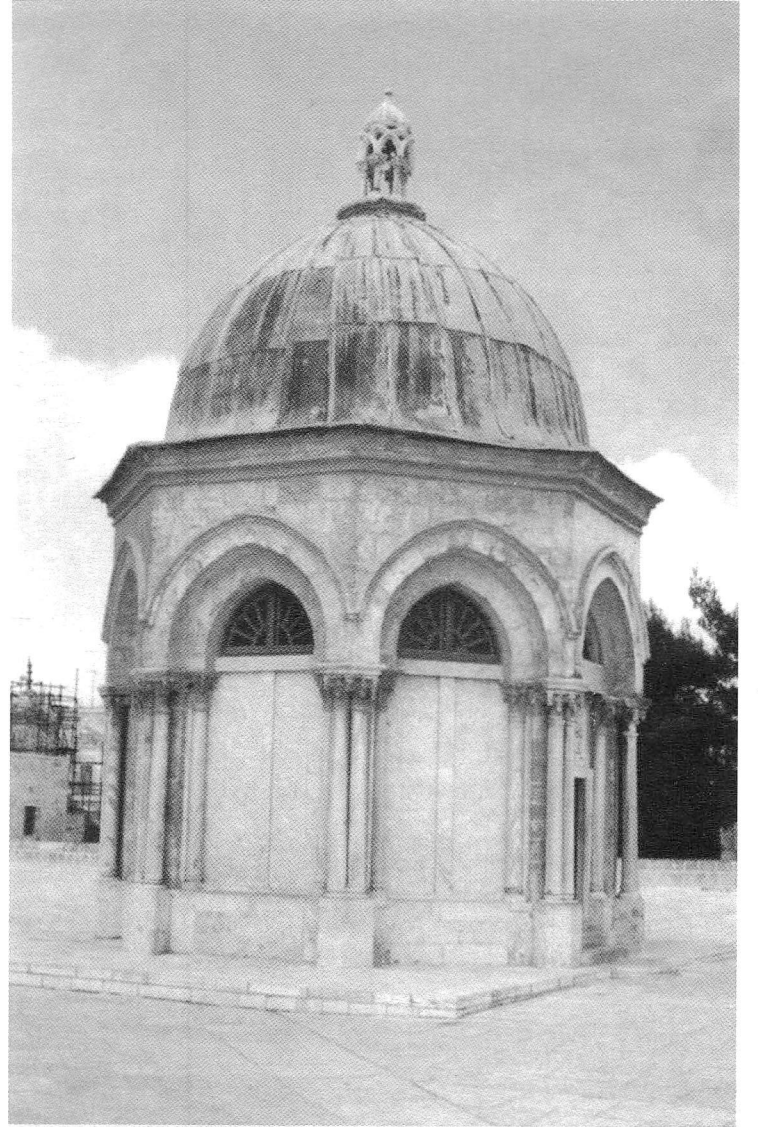
قبة المعراج

تقع قبة المعراج إلى الشمال الشرقي من قبة الصخرة، أنشأها الأمير عز الدين عثمان بن علي الونجلي متولي القدس في عهد السلطان العادل أبي بكر بن أيوب عام ٥٩٧هـ / ١٢٠٠م، أقيمت تخليدًا لذكرى معراج النبي -صلى الله عليه وسلم- إلى السماء، ويشار إلى أن القبة الأولى كانت قد شيدت على عهد عبد الملك بن مروان، فقد أشار إلى وجودها الرحالة قبل استيلاء الصليبيين على المدينة وهدمهم لها، وتخطيط

هذه القبة مئمن الشكل يزين كل ركن من أركان المئمن أربعة أعمدة مدبجة عدا الجهة الجنوبية التي بها ثلاثة أعمدة فقط، تحمل هذه الأعمدة عقوداً مدببة سُدَّت فتحاتها بالرخام عدا ضلع الجهة الجنوبية، فقد شُيِّد به محراب حجري، يقابله باب الدخول إلى القبة في الجهة الشمالية، يعلو منطقة انتقال المئمن إلى دائرة القبة الخشبية وهي مغطاة بالرخام.

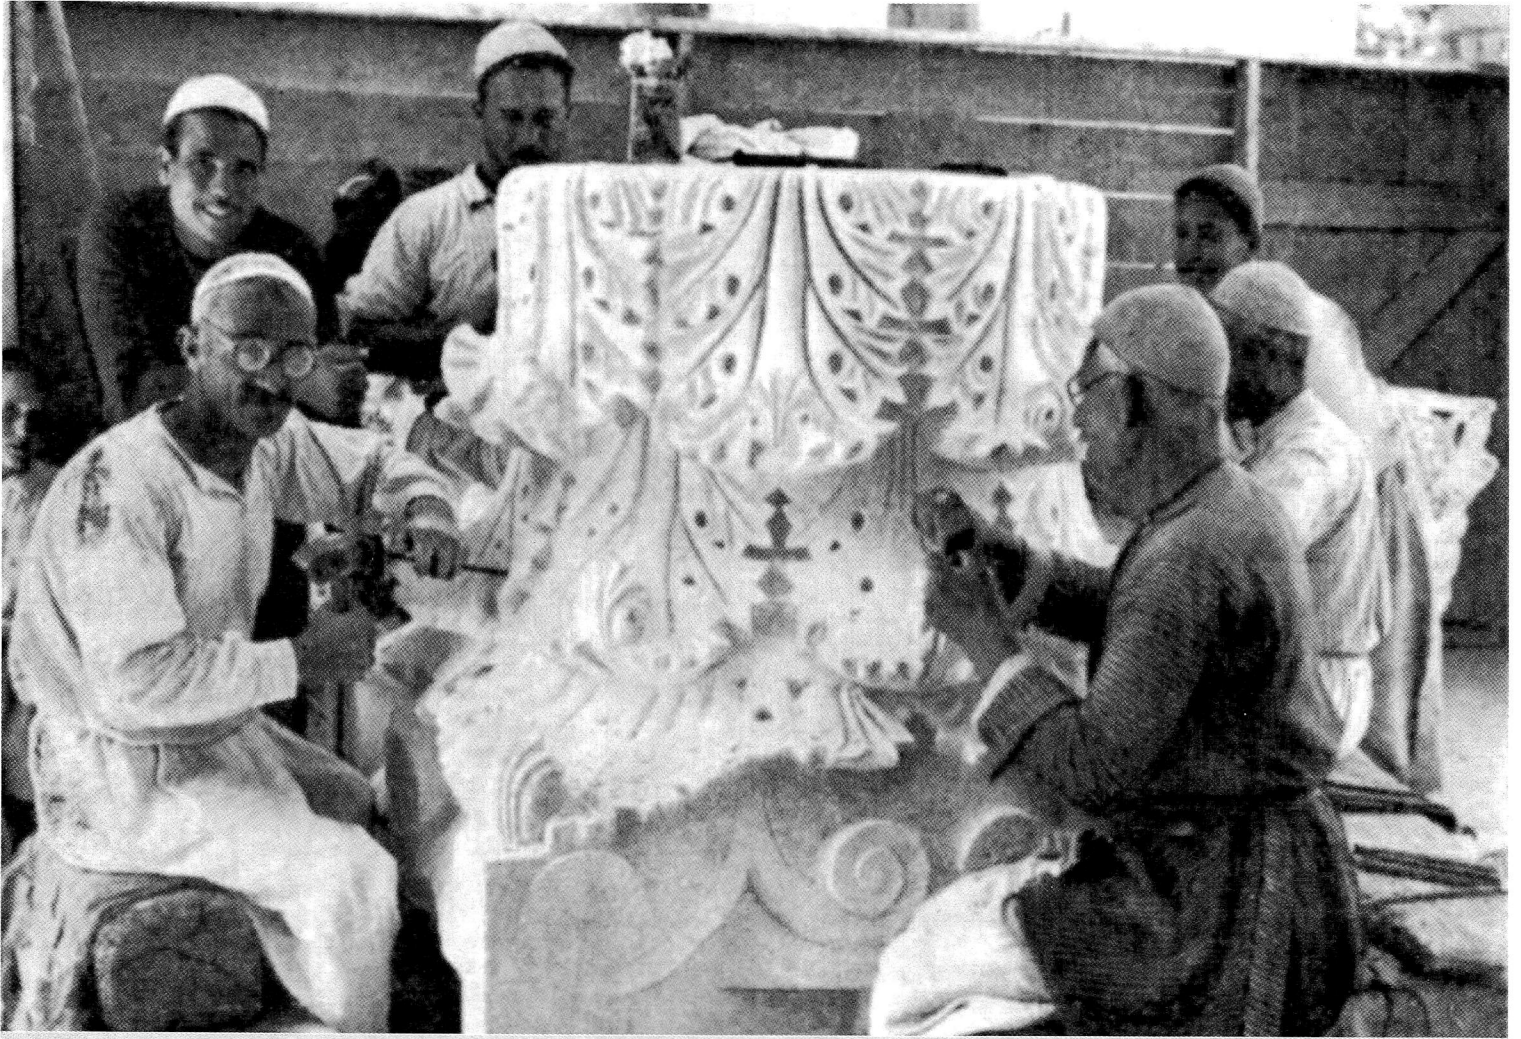
النحاتون العرب ينحتون أحد تيجان الأعمدة الجديدة في المسجد الأقصى المبارك
